ANALISA DAN REDESAIN *SPROCKET ASSEMBLY CONVEYOR RAKE C2* DI STASIUN KETEL PG NGADIREJO

Abstrak. Menurut data, diketahui bahwa salah satu komponen mesin yang seringkali mengalami kegagalan pada PG Ngadirejo dan harus dilakukan penggantian setiap kali overhaul adalah poros sproket pada conveyor rake C2 timur di stasiun ketel. Secara umum conveyor ini digunakan untuk proses suplai ampas bahan bakar di stasiun ketel. Dalam penelitian ini dilakukan analisa kegagalan dan kelelahan dengan metode elemen hingga pada software Ansys. Material yang dianalisa adalah baja HQ705 dengan pembebanan statis. Analisa yang dilakukan meliputi analisa struktural statis dan analisa kelelahan pada poros sproket. Berdasarkan analisa tersebut didapatkan perpindahan maksimum yang terjadi sebesar 0.001163 m, tegangan equivalent maksimum 71.8 MPa, life minimum 17.237 siklus, tegangan geser maksimum 38.44 MPa, faktor keamanan minimum 0.557744. Kegagalan yang terjadi pada hasil analisa tersebut sesuai dengan lokasi kegagalan yang sesungguhnya. Proses redesain dilakukan dengan material HQ709, dengan material ini didapatkan nilai life minimum 50539 siklus.

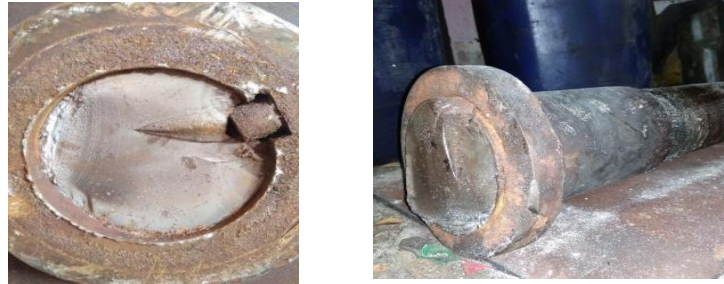
Gambar 2. Kegagalan yang terjadi pada poros sprocket

Salah satu data utama yang diperlukan untuk penelitian ini adalah patahan atau kegagalan yang terjadi pada poros. Pada Gambar 2 ditunjukkan detail patahan yang terjadi pada poros dan sprocket. Jika permukaan patahan tersebut dibandingkan dengan gambar 3 maka dapat diketahui bahwa kegagalan yang terjadi bukan karena konsentrasi tegangan. Artinya, tegangan yang diterima poros tidak cukup besar dan terkonsentrasi untuk menyebabkan terjadinya kegagalan.

Hasil analisa dengan FEM menunjukkan bahwa lokasi kegagalan sama dengan lokasi aktual kegagalan poros sproket. Usia pakai minimum poros sproket dengan material HQ705 adalah 17.757 siklus. Hasil redesain poros sproket dengan material HQ709 meningkatkan usia pakai minimum hingga 50539.

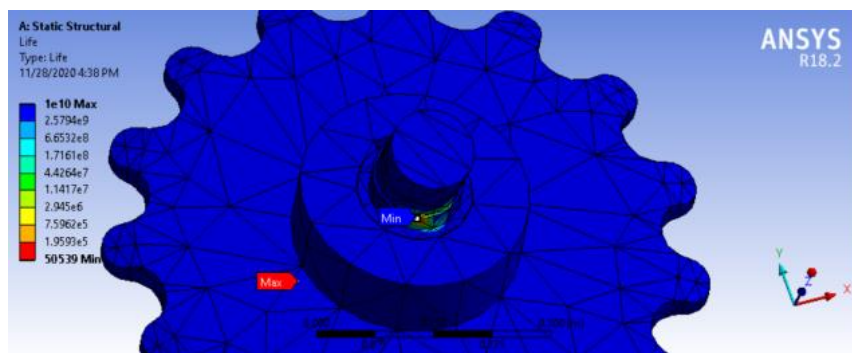
Gambar 13. Life cycle pada poros HQ709

Dari hasil analisa kelelahan (*fatigue*) dari poros hasil redesain didapatkan bahwa material Q709 memiliki life cycle minimum (umur pakai minimum) yang lebih panjang dari HQ705, yakni 50539 siklus, sedangkan dengan material HQ760 didapatkan life cycle minimum nya adalah 0, artinya poros akan langsung mengalami kegagalan saat mendapatkan beban dinamis. Dengan demikian, material yang dipilih untuk redesain adalah HQ709

Dalam rangka meningkatkan umur pakai atau *life cycle* dari poros, maka perlu dilakukan redesain. Pada penelitian ini redesain dilakukan dengan mengganti material poros dan *sproket*, karena perubahan dimensi tidak dimungkinkan. Terdapat 2 material lain yang dipilih untuk proses redesain ini, lalu selanjutnya akan dipilih salah satu yang memberikan masa pakai (*life cycle*) lebih panjang. Material yang digunakan adalah HQ709 dan HQ760, kedua material ini merupakan jenis material yang diproduksi oleh perusahaan yang sama dengan produsen HQ705, yakni PT. Tira Austenite, Tbk .
