ANALISA KEGAGALAN DAN REDESAIN ROLLER TEMBAGA STUDI KASUS PT. SMELTING

Abstract. This research was conducted to analyze the failure of the copper roller machine. Failure occurs in the pen roll component number 2. Thus, the analysis will be used to redesign the pen roll number 2 part of the copper roller so that it has a higher life cycle. This process will begin by sketching the copper roller machine based on the dimensions of the sample items provided. From the results of the sketch, 2D and 3D CAD modelling will be made using Autodesk Inventor to adjust the dimensions of the machine when assembled. The following process is to analyze the design of the existing component using the Finite Element Method and Goodman's theory of failure. The analysis was carried out using the Ansys software. In this study, a redesign was carried out with five different materials. Based on the static research conducted, it was found that the highest minimum life cycle was with AISI 4130 material.

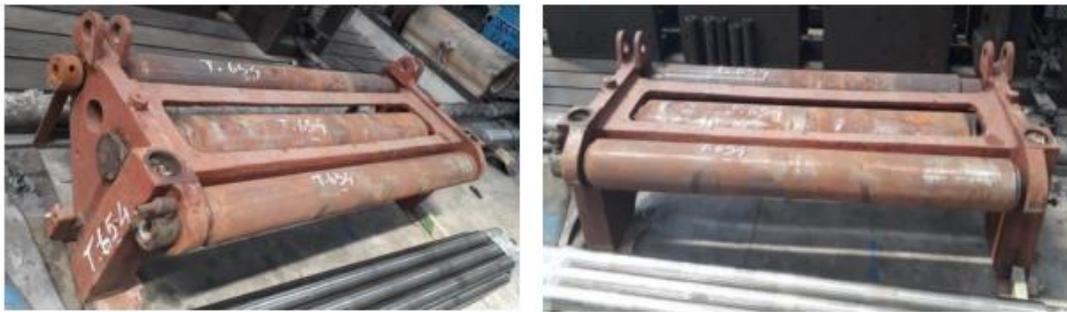
Gambar 1. Roller Tembaga

Dalam proses pengolahannya, proses pemindahan tembaga salah satunya menggunakan mesin roll untuk mempermudah pekerjaan. Mesin ini tersusun dari beberapa bagian seperti 3 buah roll, 3 pasang pen, *bushing*, dan *frame*. Ketika mesin beroperasi, penerima beban utama adalah roll bagian tengah. Sedangkan roll yang lain digunakan untuk menggelindingkan material tembaga yang sudah jatuh diterima roll bagian tengah. Mesin ini beroperasi sebanyak 5 lot tiap minggu dan setiap selesai 1 lot mesin dimatikan untuk perawatan. Lot adalah satuan yang digunakan di PT Smelting, nilai tiap lot adalah kerja selama 4-5jam [2].

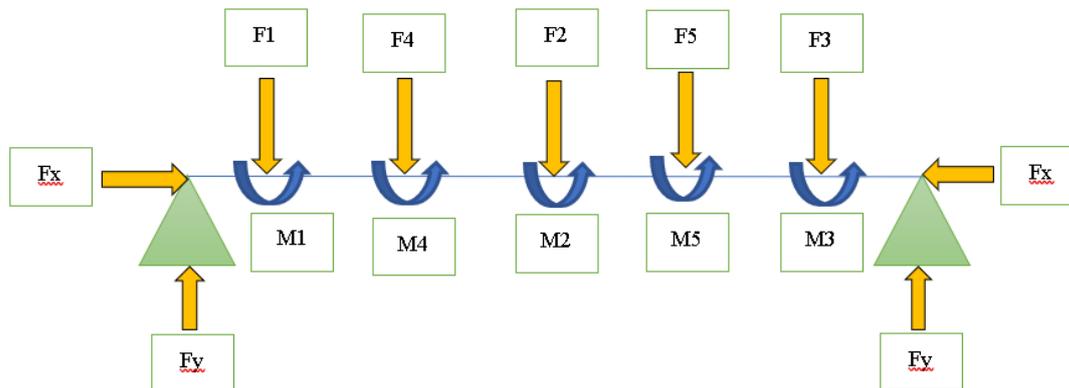
Gambar 3. Analisa Statika

Gambar 3 menunjukkan jenis tumpuan yang digunakan adalah tumpuan engsel, yang berarti pen roll tidak bisa bergerak baik ke arah sumbu X maupun sumbu Y. Gaya F_1 dan F_3 adalah gaya yang timbul dari massa pen roll, gaya ini juga mengakibatkan munculnya M_1 dan M_3 . Gaya (F) dan momen (M) didapatkan dengan persamaan (1) dan (2) berikut [6].

Gaya F_2 merupakan gaya yang timbul dari beban berupa tembaga dengan massa 400kg, gaya ini juga mengakibatkan munculnya M_3 . Massa roll 2 menyebabkan timbulnya gaya yang ditumpu oleh pen roll di kedua sisi frame, yaitu F_4 dan F_5 . Besarnya nilai gaya didapat dari perkalian massa dengan percepatan gravitasi, gaya ini juga mengakibatkan munculnya M_4 dan M_5 .

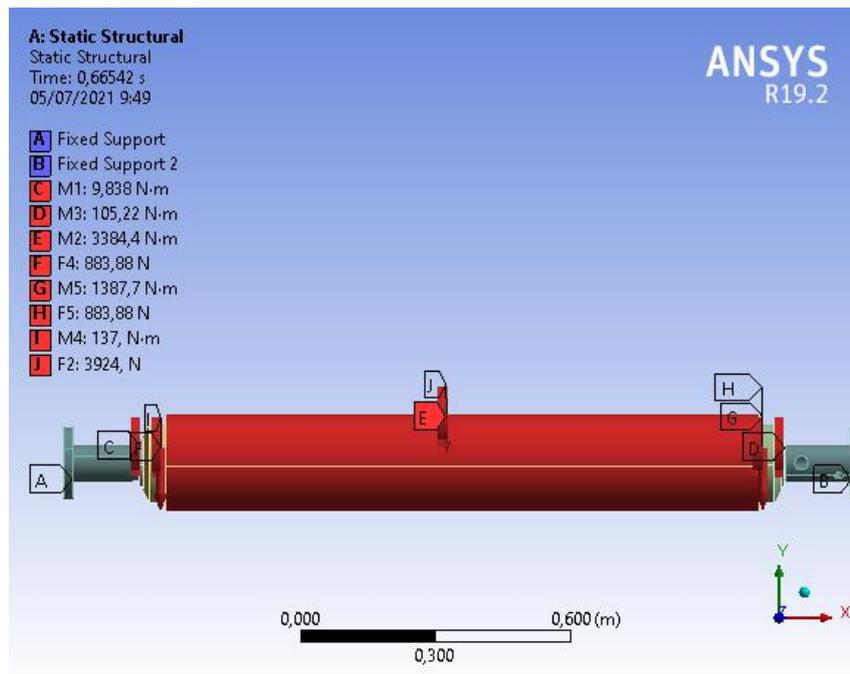
Gambar 4. Pembebanan pada Roll dan Pen Roll

Gambar 4 menunjukkan gambar roll nomor 2 yang telah diberikan gaya-gaya yang terjadi, bagian-bagian lain dari alat roll tembaga seperti *frame*, roll nomor 1, roll nomor 2, *bushing*, dan komponen lain sengaja tidak ditampilkan untuk mempermudah pengaplikasian gaya dan memperjelas gambar.

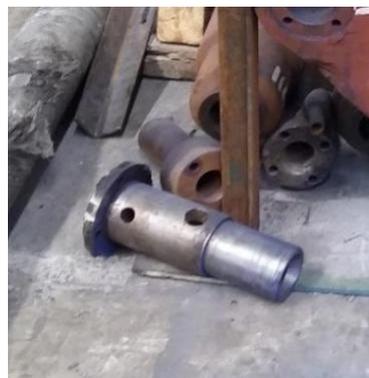
Gambar 5. Pen roll yang mengalami kegagalan [2]

Dengan kondisi tembaga yang panas dan sistem kerja seperti itu, pen roll akan mengalami kerusakan berupa terjadinya defleksi atau deformasi plastis. Akibat dari terjadinya defleksi pada pen roll ini, roll tidak akan bisa berputar dan mesin roll tidak bisa beroperasi. Sehingga pekerjaan akan terpaksa berhenti untuk proses maintenance. Berdasarkan dari uraian dan hasil pengamatan di lapangan diatas, penulis bermaksud melakukan analisa kegagalan yang terjadi pada bagian pen alat roll tembaga ini dengan menggunakan metode elemen hingga (*Finite Element Method*) [3]–[5]. Selanjutnya akan dilakukan redesign dengan memanfaatkan software berbasis Finite Element Metode agar didapatkan hasil design baru yang memiliki *life cycle* yang lebih tinggi

Desain awal mesin *roller* tembaga yang digunakan di PT. Smelting Gresik menggunakan material AISI 4140 untuk bagian pen roll nya. PT. Smelting biasanya melakukan proses fabrikasi mesin *roller* tembaga ini melalui PT. Artoda Bersaudara yang berlokasi di Surabaya, Jawa Timur. Sebagai langkah awal proses redesain, selain melakukan modelling 3D untuk mesin *roller* tembaga dan setiap komponen penyusunnya, maka perlu juga dilakukan analisa kekuatan material. Pada desain awal ini, kegagalan selalu terjadi pada komponen pen roll, khususnya pen roll nomor 2, seperti pada gambar 5. Tujuan utama dari penelitian ini adalah melakukan redesain untuk pen roll agar *life cycle* nya lebih panjang, sehingga biaya yang dikeluarkan untuk proses fabrikasi dan pembuatan mesin *roller* tembaga bisa lebih ekonomis. Analisa yang dilakukan dalam penelitian ini menggunakan metode elemen hingga dengan perangkat lunak Ansys R18.2.

Berdasarkan analisa yang telah dilakukan untuk 5 jenis material yang berbeda, didapatkan hasil sesuai dengan Tabel 1. Parameter yang dibandingkan adalah deformasi total maksimum, tegangan ekuivalen maksimum, *life* minimum, *life* rata-rata, *life* maksimum dan safety factor maksimum. Karena beban yang bekerja pada mesin *roller* tidak mengalami perubahan, maka dalam semua analisa digunakan nilai gaya dan momen yang sama. Perhitungan momen dan gaya telah dijelaskan pada bab sebelumnya. Berdasarkan data tersebut, diketahui bahwa nilai deformasi paling kecil adalah 0.00018372 m, untuk material AISI 4130. Tegangan ekuivalen maksimum yang terjadi adalah 190.27 MPa, untuk material AISI 4130. Nilai *life* minimum yang yang paling besar adalah 67463, untuk material AISI 4130. Nilai *life* minimum yang dicapai *roller* untuk desain mula-mula (AISI 4140) adalah 64254 *cycle*, sehingga dapat disimpulkan bahwa desain baru dengan material AISI 4130 memiliki *life* minimum yang lebih besar, jadi masa pakainya juga akan lebih panjang.

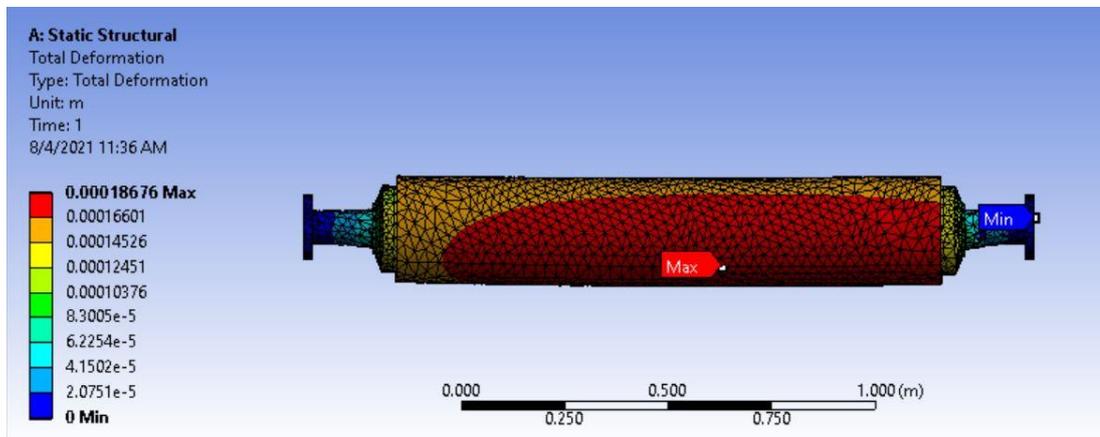
Gambar 6. Deformasi maksimum dengan material pen roll AISI 4140

Berdasarkan analisa statis yang telah dilakukan, diketahui bahwa deformasi total yang terjadi pada *roller* tersebut adalah sebesar 0.00018676 m, sedangkan deformasi minimum yang terjadi adalah 0. Lokasi deformasi terbesar terjadi pada bagian tengah *roller*. Lokasi deformasi terkecil terjadi pada ujung-ujung mesin *roller* atau dibagian tumpuan. Detail deformasi yang terjadi dapat dilihat pada Gambar 6. Analisa tegangan dilakukan berdasarkan tegangan ekuivalen (Von-Mises), nilai tegangan maksimum yang terjadi adalah 189.77 MPa. Lokasi mtegangan maksium terjadi pada bagian ujung pin roll. Tegangan minimal yang terjadi afalah 0,018888 MPa, terjadi pada tumpuan dan *roller*. Detail distribusi tegangan ekuivalen sesuai dengan Gambar 7. Sedangkan untuk hasil analisa *life cycle* yang telah dilakukan, didapatkan nilai *life cycle* maksimum nya adalah 100000000000 *cycle*, nilai *life* rata-rata nya adalah 61100000000 *cycle*, nilai *life* minimum adalah 64254 *cycle*. Detail distribusi *life cycle* yang terjadi sesuai dengan Gambar 8.
