ANALISIS KERUSAKAN KOMPONEN *FINAL DRIVE CATERPILLAR EXCAVATOR 329 DL*

Kata Kunci: *Final drive, Planetary gear, excavator 329 DL*

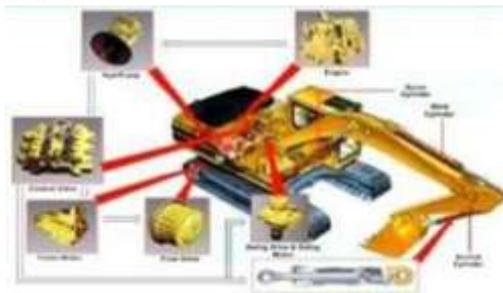
Gambar 1. Sistem *drive train* excavator

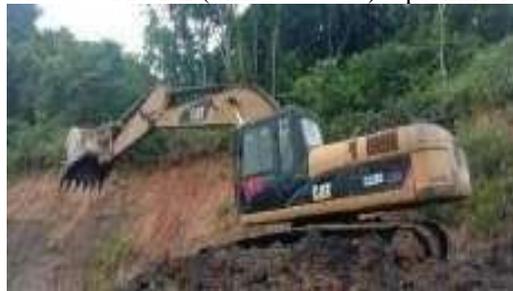
Gambar 3. Excavator 329 DL

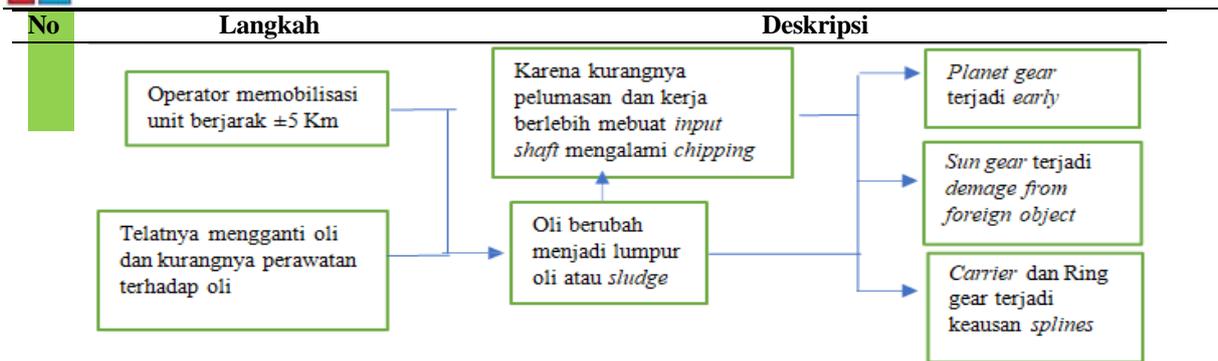
6	Temukan akar permasalahannya	Karena mobilisasi yang jauh (± 5 Km) membuat oli yang terdapat pada <i>final drive</i> berubah menjadi <i>sludge</i> menyebabkan kurangnya pelumasan pada komponen <i>input shaft</i> yang mengakibatkan <i>contact stress fatigue</i> dan terjadinya <i>chipping</i> pada <i>gear teeth</i> dan membuat komponen lainnya terkena imbasnya.
7	Lakukan perbaikan terhadap permasalahan	<ol style="list-style-type: none"> 1. Menyiapkan APD dan CC <i>Tools</i>. 2. Menyiapkan <i>literatur</i> untuk pekerjaan yang terkait. 3. Mengganti <i>part input shaft</i> (191-2683) dengan <i>original parts</i> dari pabrik agar <i>durability</i> komponen tercapai. 4. Menjaga kebersihan dan kontaminasi pada <i>parts</i> dan oli.
8	Lakukan analisa mengapa permasalahan terjadi
